23-Mayo-2008

Cambio de Grasa Centoplex 3 por Alimex-1 en Molino de Malta

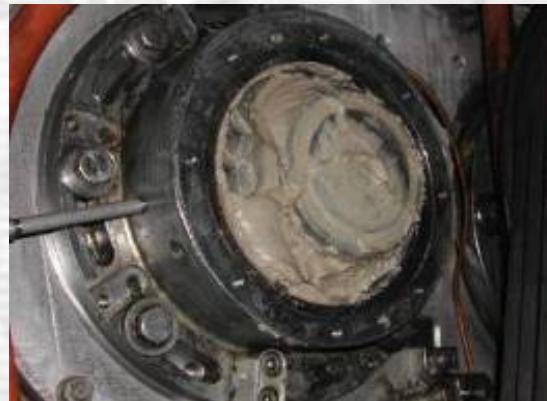
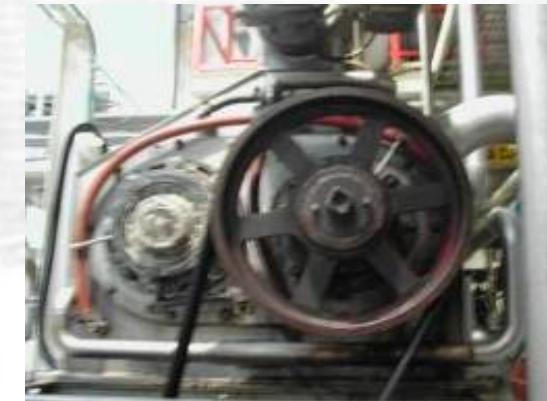
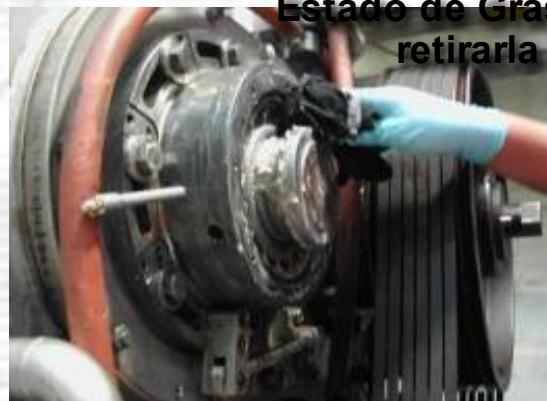
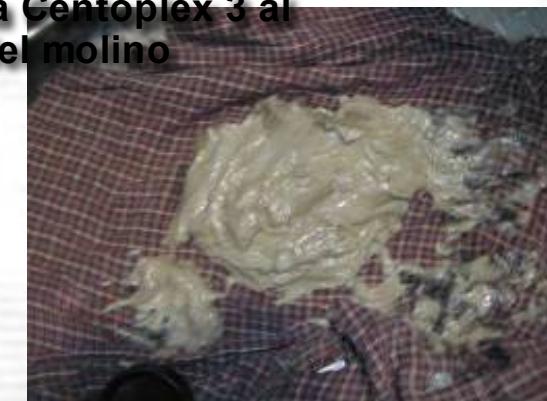
Se programa limpieza de grasa CENTOPLEX 3 de Kluber en masa de molino de malta, esto para reemplazarla por la grasa grado alimenticio ALIMEX1 del nuevo proveedor Lubri LAB. El tiempo para validar el buen funcionamiento será de 1 mes.

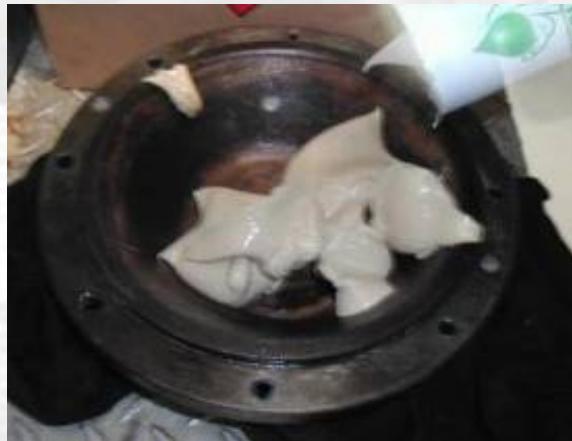
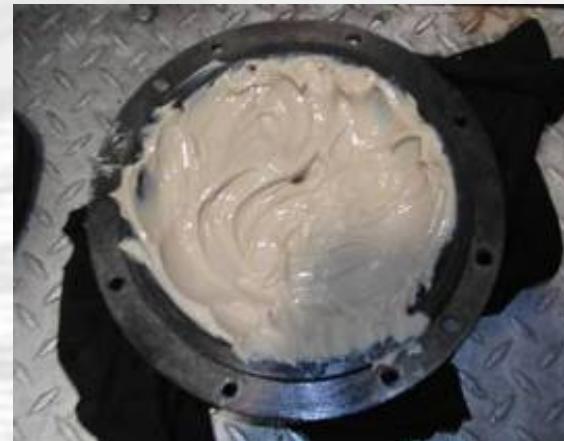
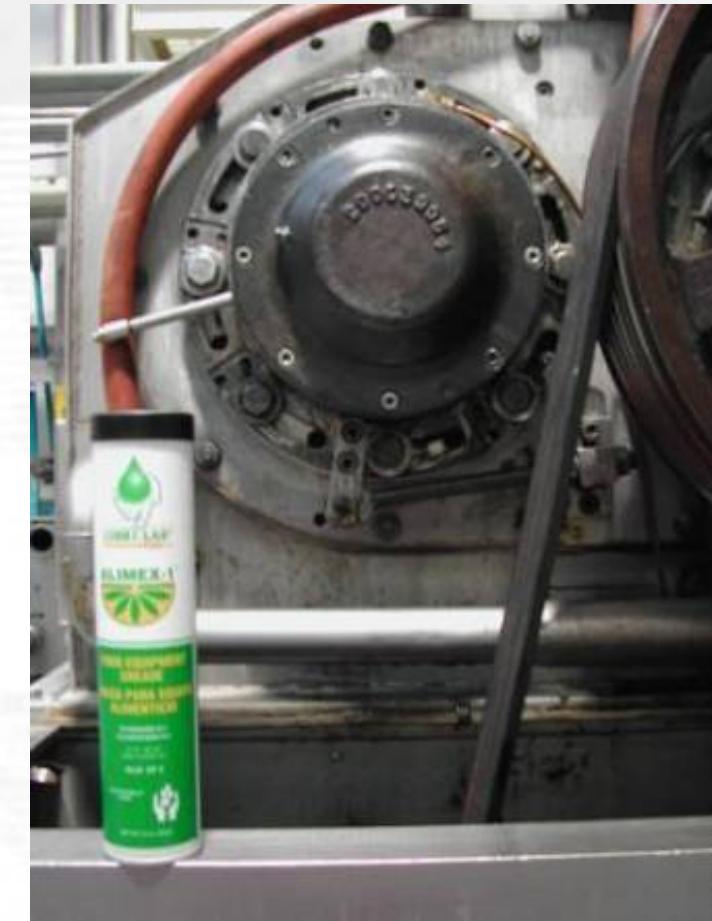
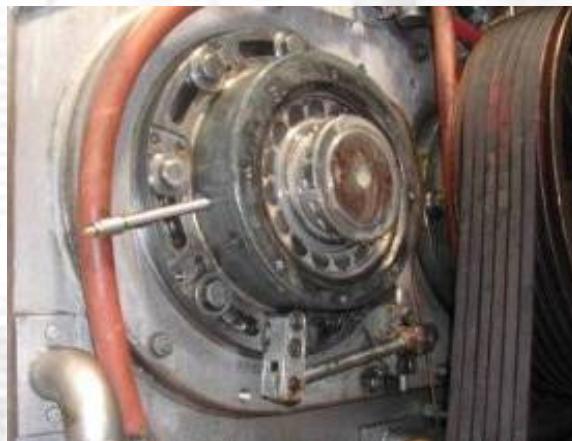
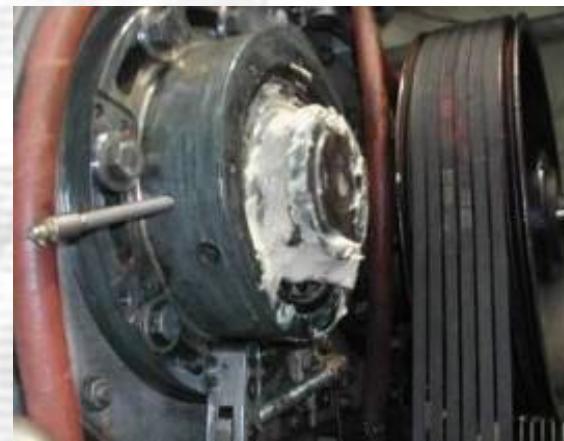
Aplicación de Grasa Alimex-1 en Molino de Malta

Aplicación de grasa ALIMEX-1 de Lubri-Lab en masa de molino de malta. La consistencia de ambas grasas son diferentes, CENTOPLEX 3 es mas espesa debido a la composición de tipo de grasa (Base de Litio).

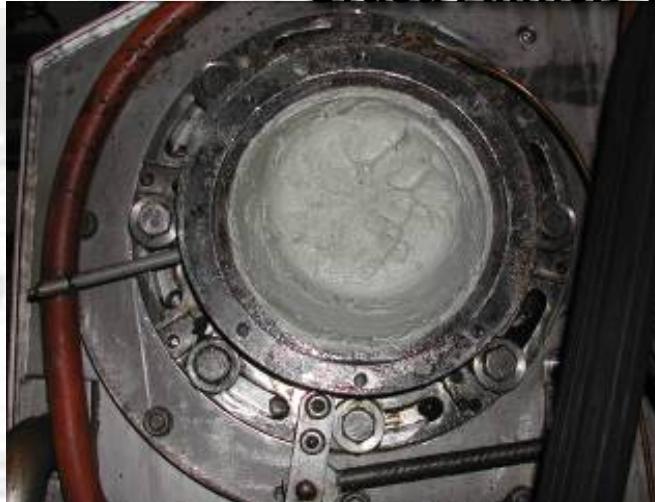
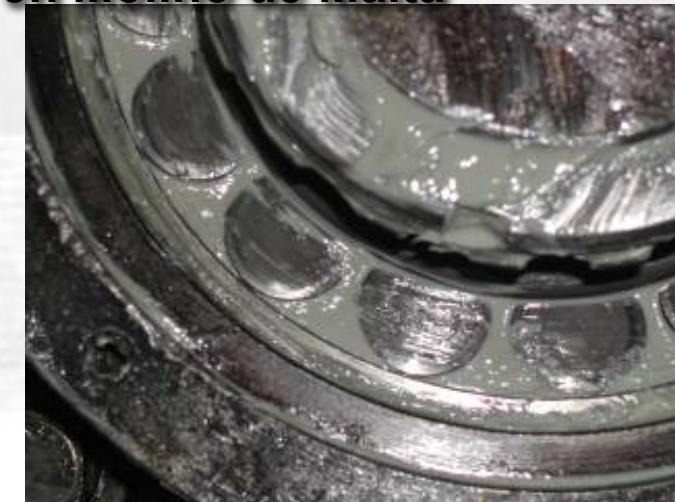
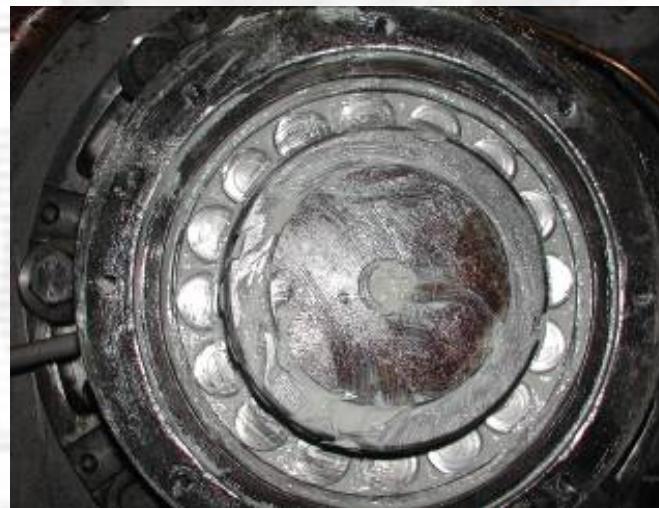
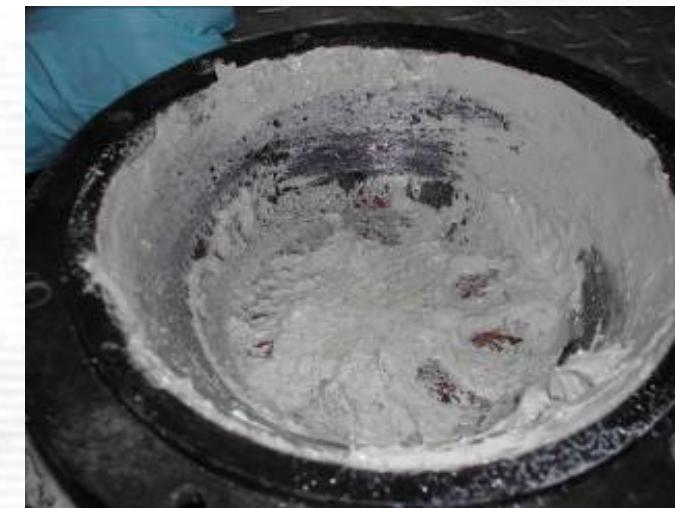
Grasa Alimex-1 en Molino de Malta

La grasa Alimex 1 va a impedir que los contaminantes penetren evitando así el contacto con el cojinete gracias a su consistencia mecánica que casi no cambia durante los golpes del balero; Alimex 1 es una grasa naturalmente antioxidante, protegerá contra el herrumbre y humedad.

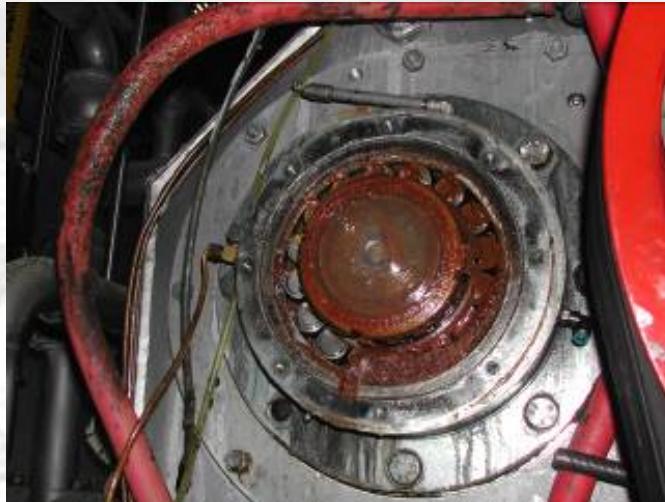
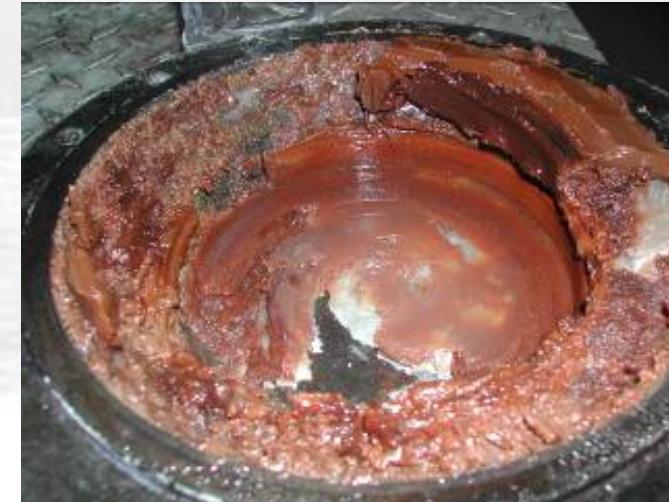
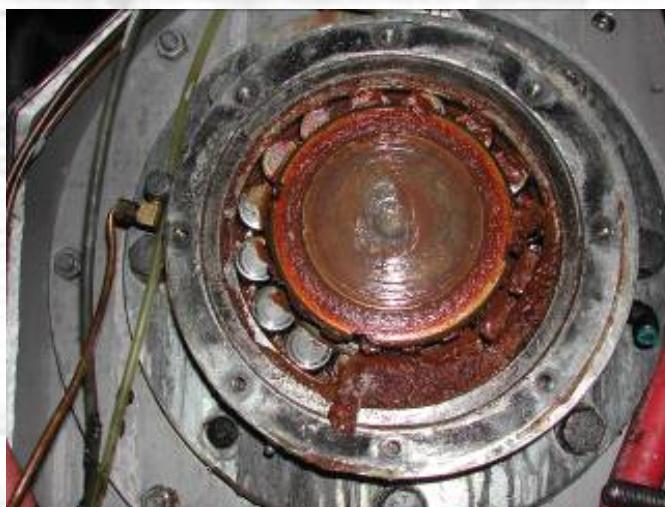
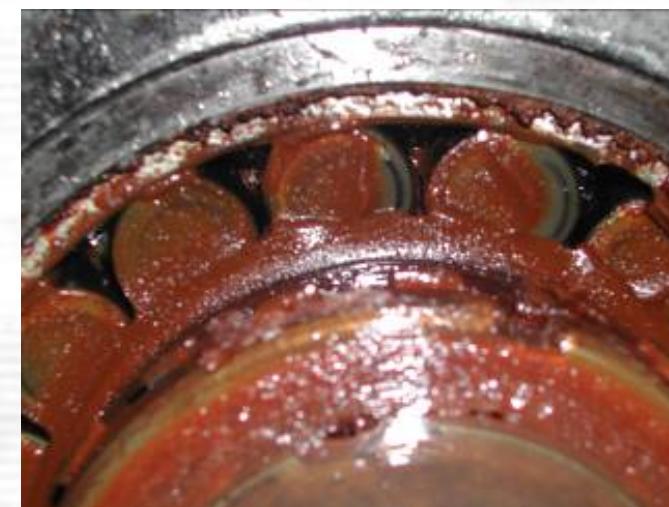
Grasa Centoplex 3 en Masa de Molino.

Como se puede ver en las fotos existe mucho herrumbre u oxido esto por motivo que CENTOPLEX 3 no contiene antioxidante.

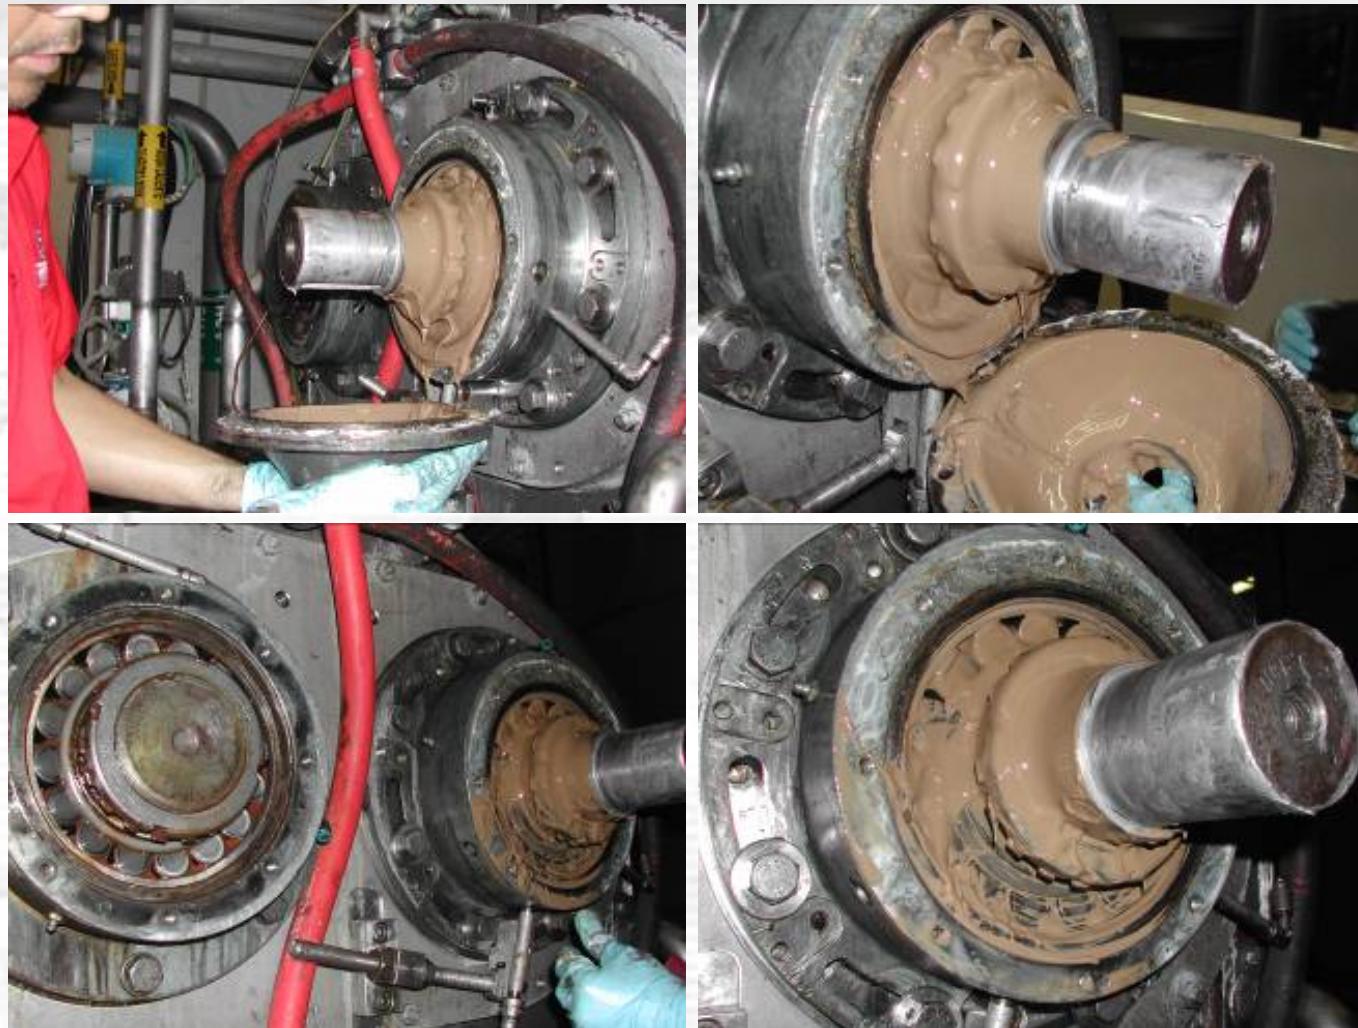
Grasa LE 4025 en Masa de Molino.

Como se puede observar esta grasa se diluyó por motivo de que existe humedad (Se requiere cambio de empaques).

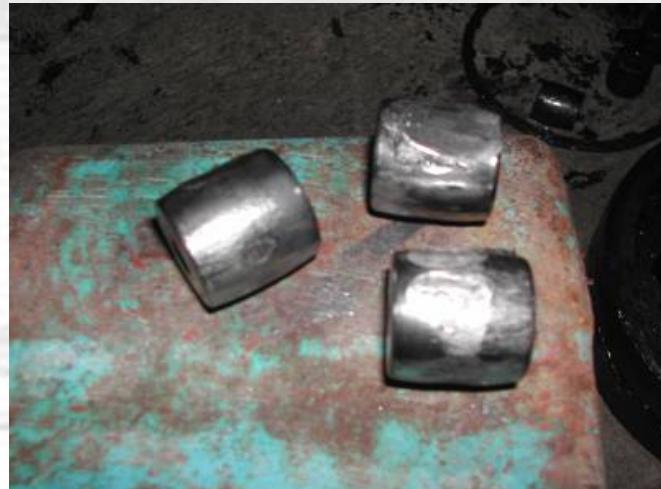
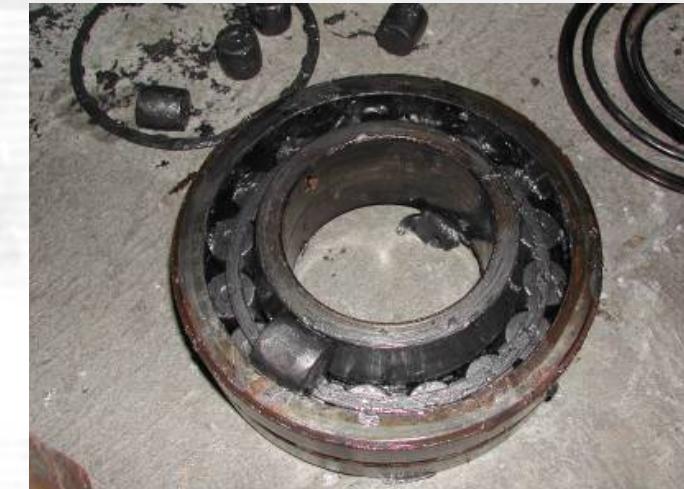
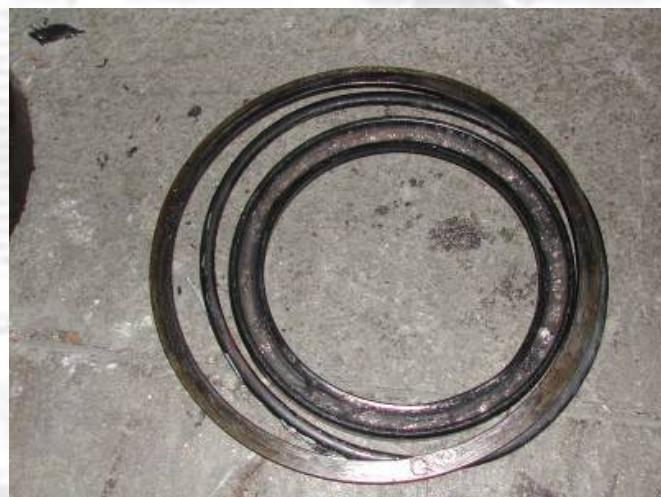
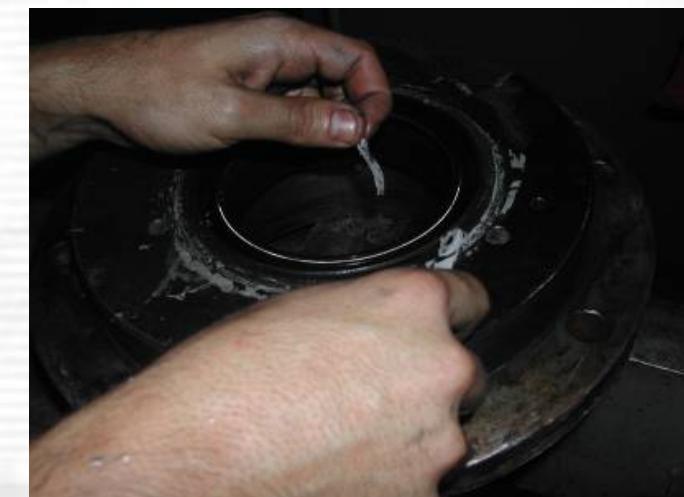
Falla en balero de la polea. Lado Tijuana

Falla del balero de la polea.

El mismo día que fallo el balero de la polea se destapo el balero donde se había aplicado la grasa

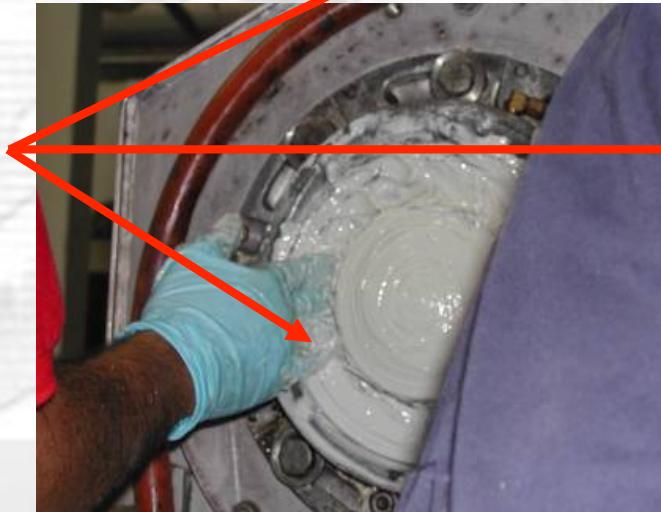
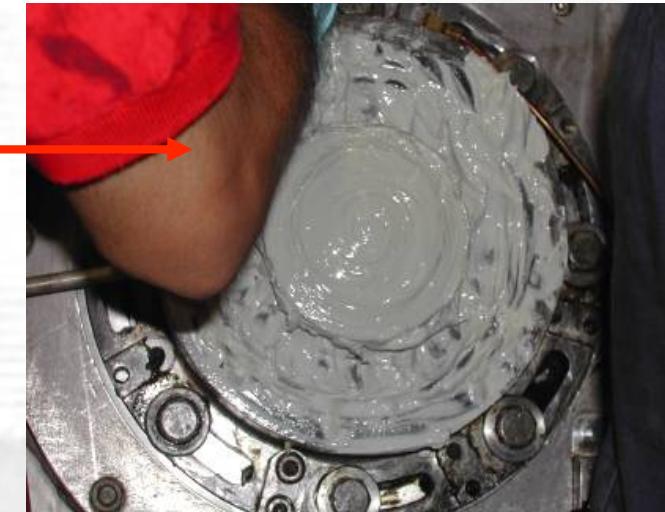
Estado de la
Grasa alimex 1
en balero de
prueba

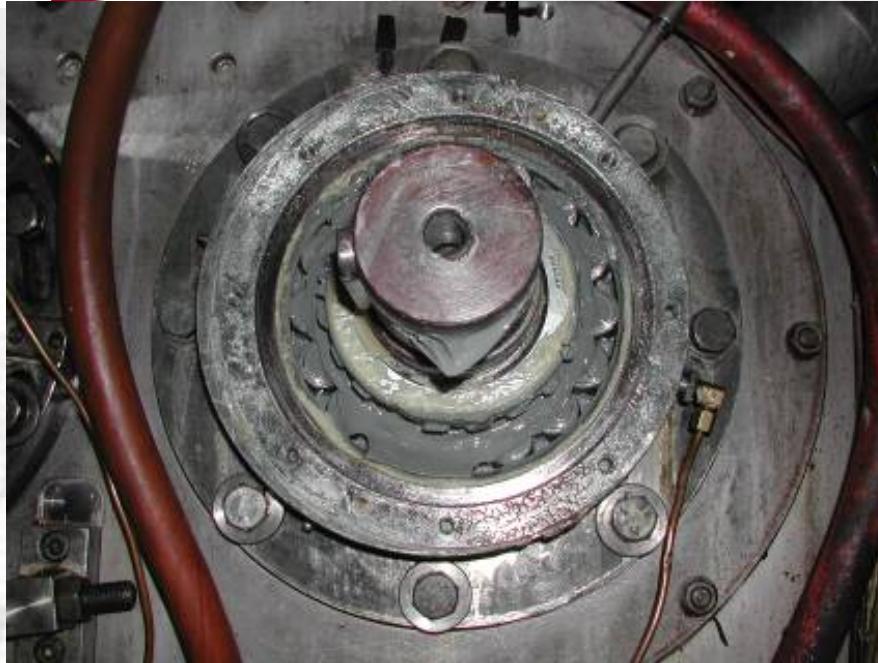
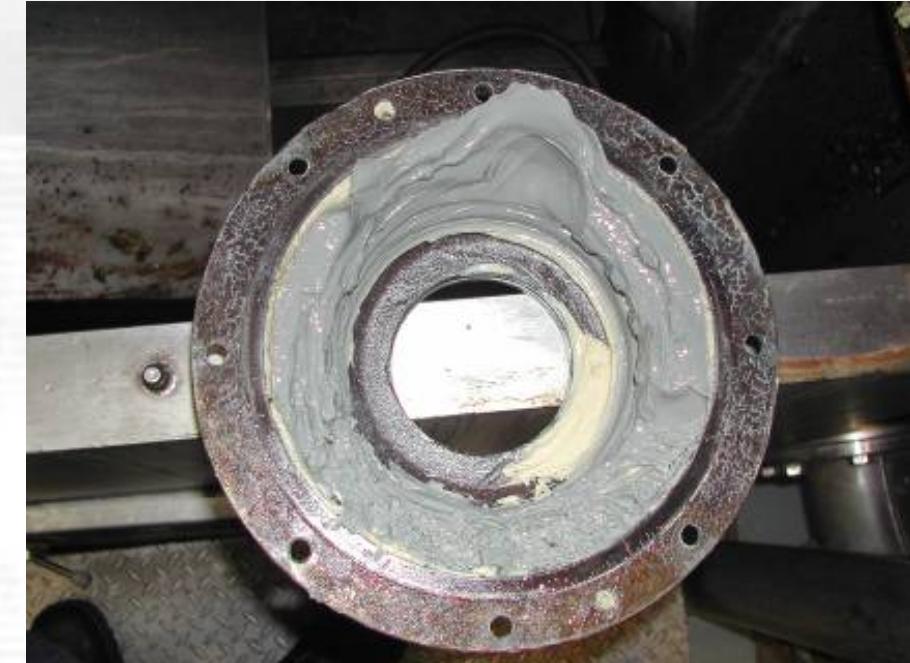
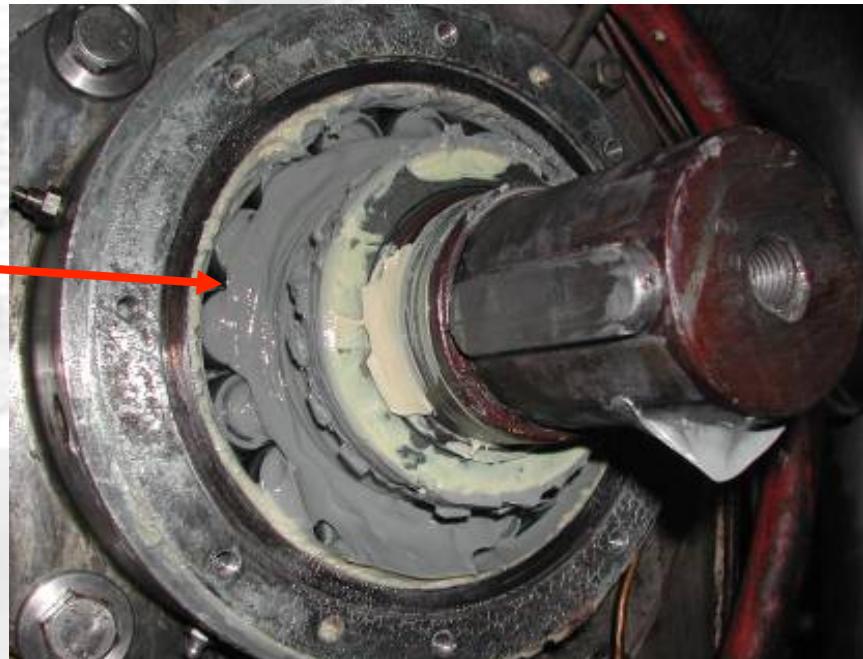
Lado Tijuana

Grasa Alimex-1 con
apariencia Gris
pero con la misma
consistencia

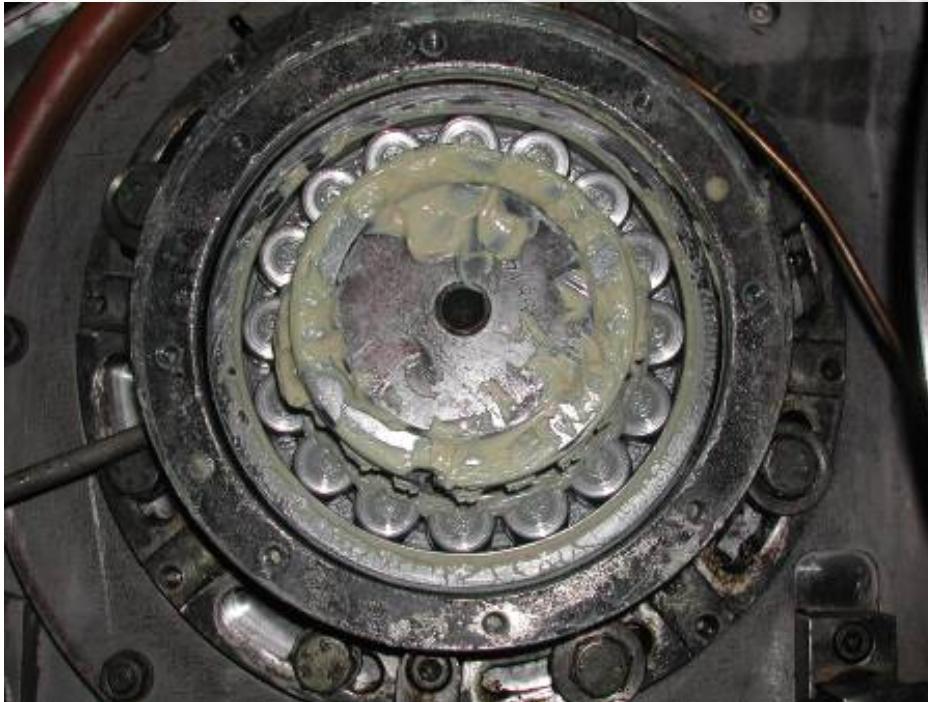
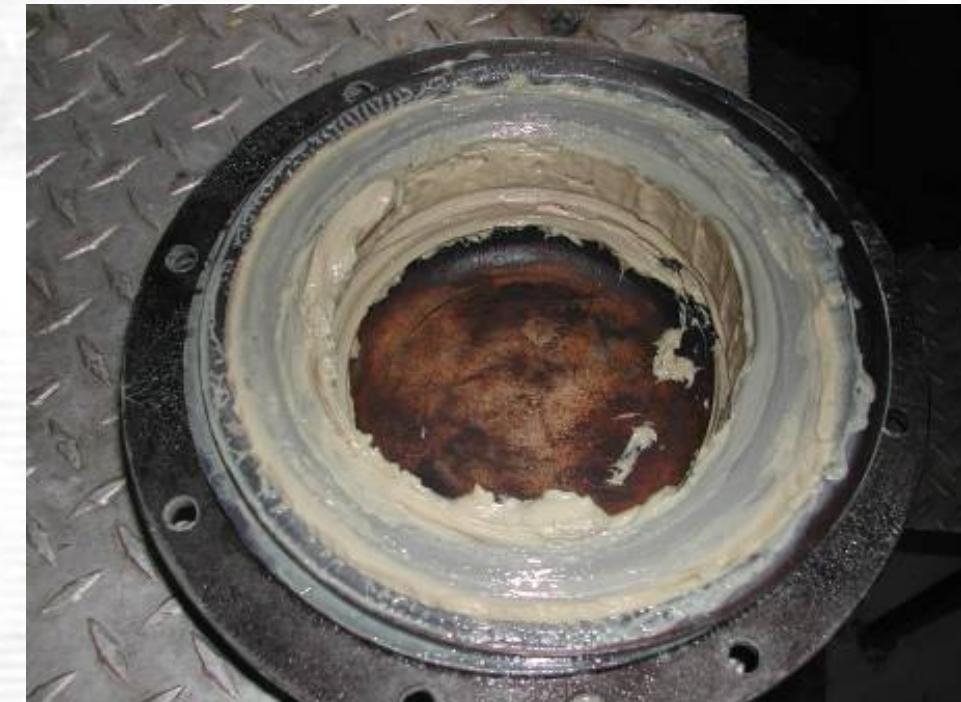
Grasa Alimex-1 balero

**Balero de la
polea** que se
había dañado
anteriormente
